# Asbestinventarisatetest

Klitsbergstraat 44, 3583 Beringen

Attestnummer : **20241021-000144.000**

Uitgegeven op : **21.10.2024**

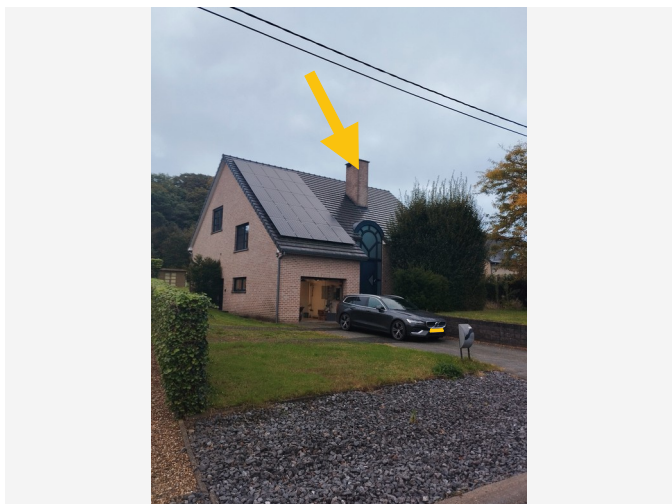
Situeringfoto

### Tijdelijke beperking

**Reden:** Het te onderzoeken materiaal situeert zich hoger dan 3,50 m te rekenen vanaf een veilige ondergrond

**Uitleg van de asbestdeskundige:** Bij werken (dak of reiniging schouw) kan een stelling geplaatst worden, het is niet duidelijk of er asbestverdachte materialen aanwezig zijn in de schouw.

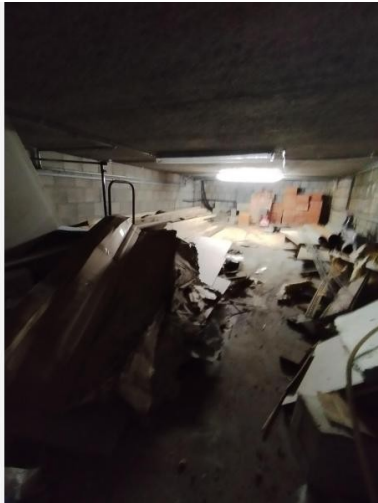
Situeringfoto

#### Permanente beperking

**Reden:** De Ruimte is lager dan 1m50

**Uitleg van de asbestdeskundige:** In het inspectieprotocol behoort een ruimte lager dan 1,5 m niet tot het onderzoek.

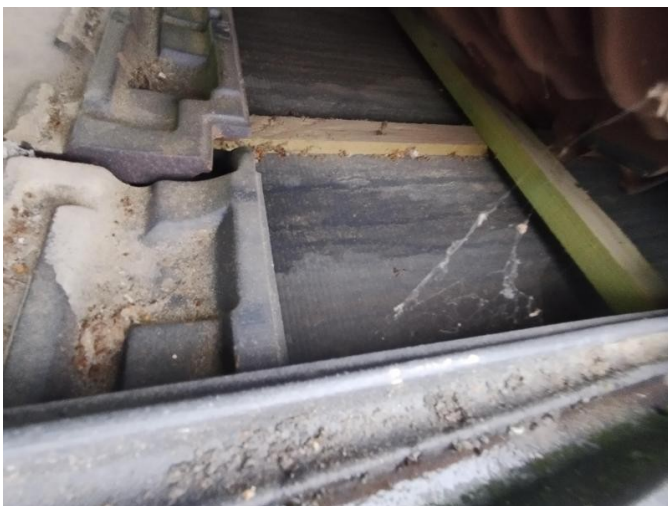
Vrije foto

Het dak werd gecontroleerd (via de zolder ,optillen van een dakpan) . Er is geen verdacht onderdak vastgesteld .

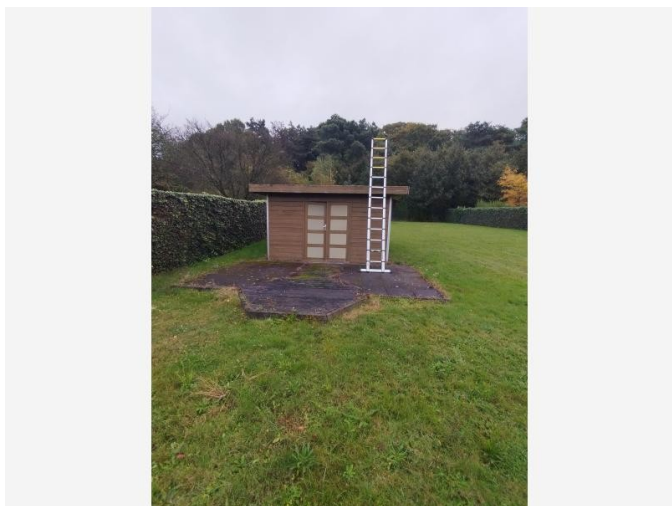
Vrije foto

Er werden geen asbest-verdachte materialen aangetroffen.

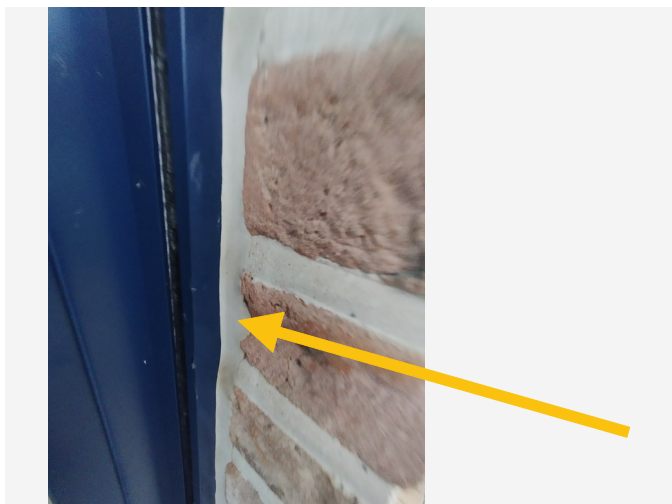
Vrije foto

De dichting werd gecontroleerd en als niet-asbesthoudend beschouwd. (zacht en elastisch).

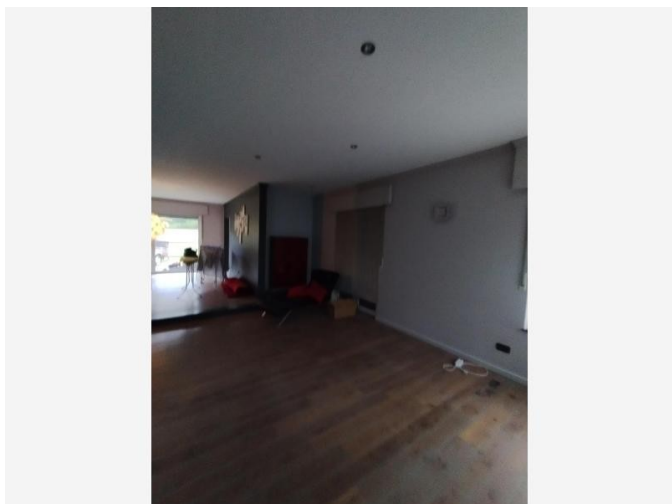
Vrije foto

Enkele plafonds zijn afgewerkt met valse plafonds in plaatmateriaal. Het is niet duidelijk of er pleisterwerk aanwezig is achter deze valse plafonds, het is aangewezen om bijkomend onderzoek uit te voeren bij werken.

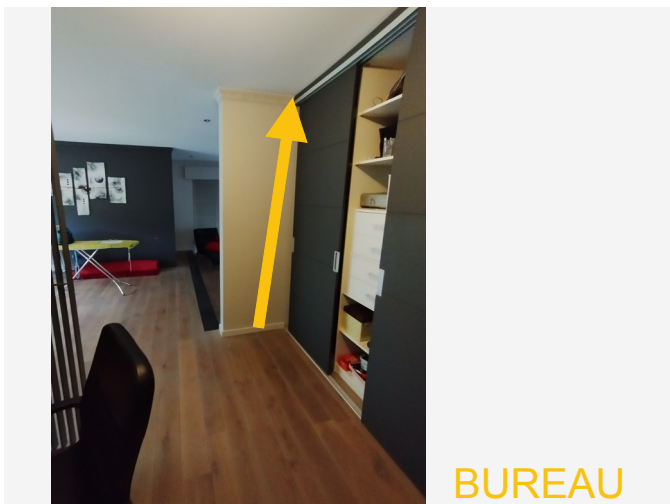
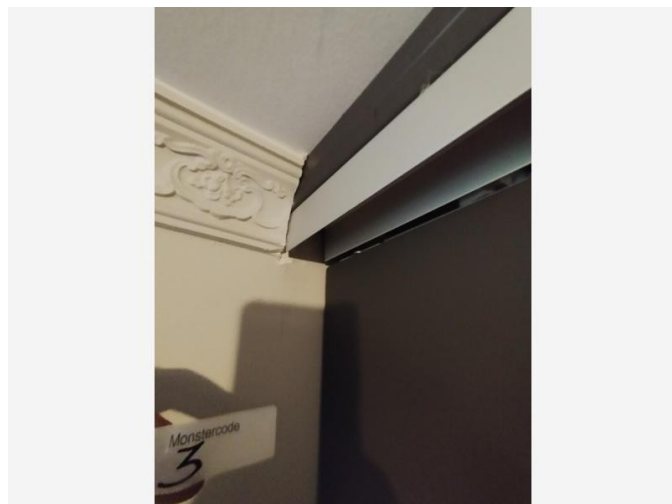
BUREAU

Geen asbest

#	Type	Referentie	Resultaat
7.1	Puntmonster	3	Geen asbest

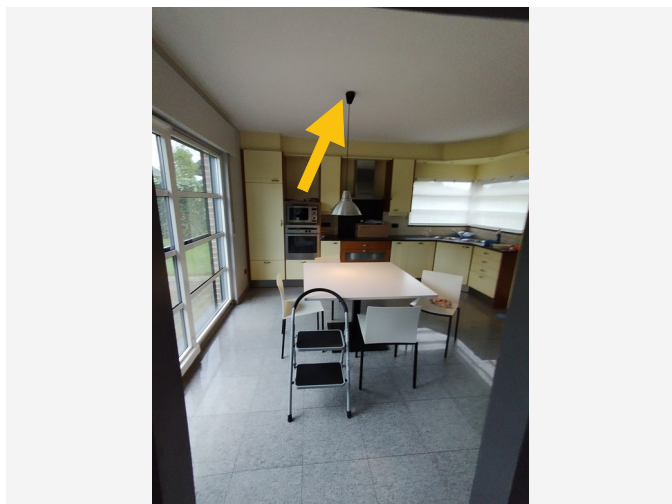
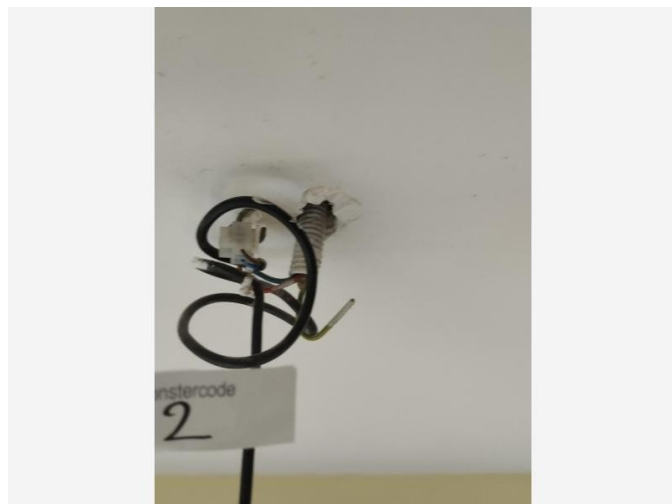
## Fiche 8: Pleisterwerk Plafonds

Geen asbest

#	Type	Referentie	Resultaat
8.1	Mengmonster	2	Geen asbest

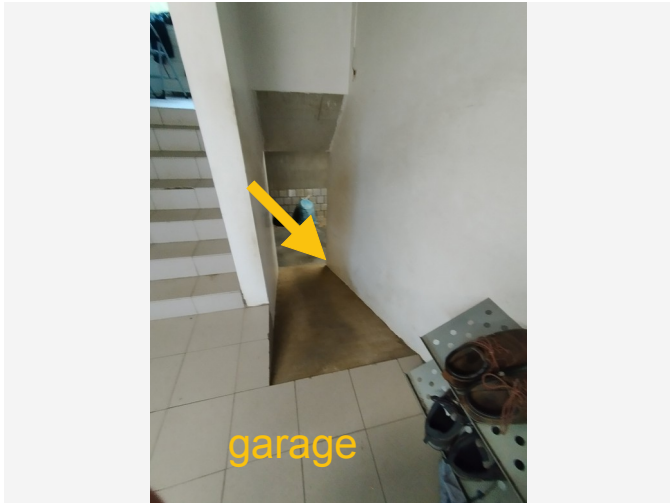
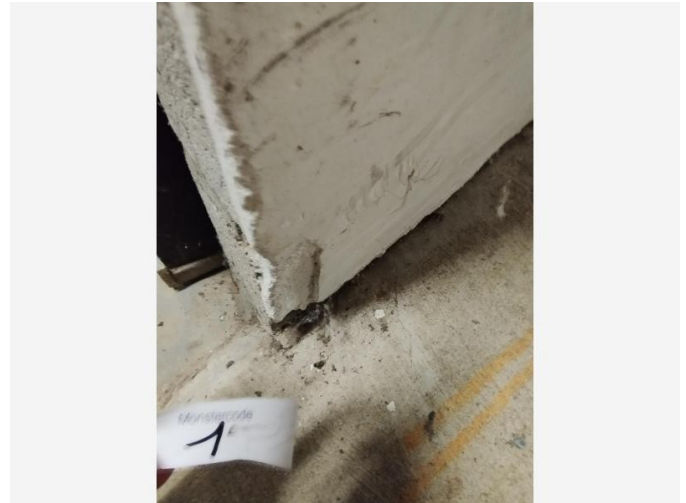
## Fiche 9: Pleisterwerk Muren

Geen asbest

#	Type	Referentie	Resultaat
9.1	Mengmonster	1	Geen asbest
